Relatório de Inspeção de Segurança Regular e Auscultação Civil

PCH Cachoeira do Lavrinha

2025

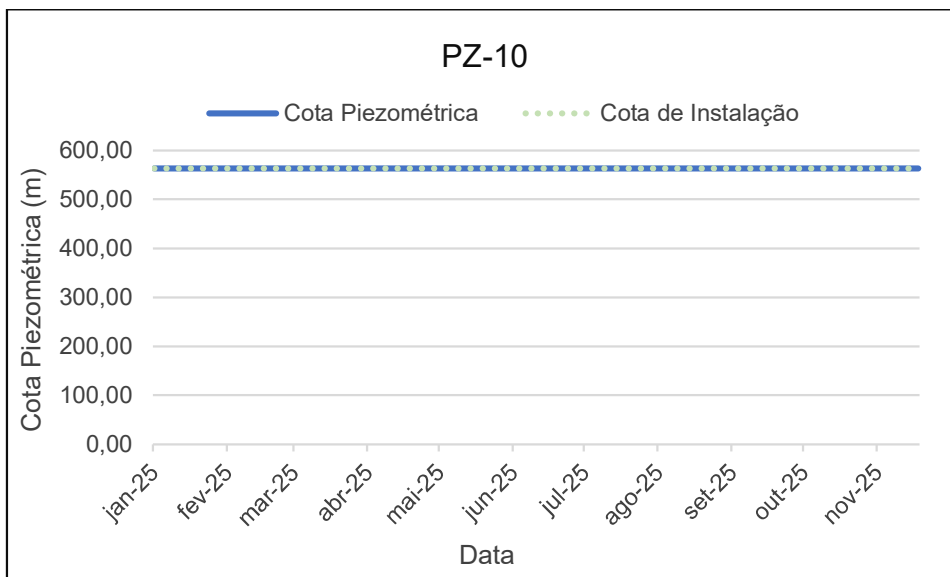
Figura 11 - Comportamento da cota piezométrica registrada pelo PZ-10 ao longo de 2025

Recomenda-se checar integridade do terminal e manter o registro do status “seco” sem omissão em consolidações.

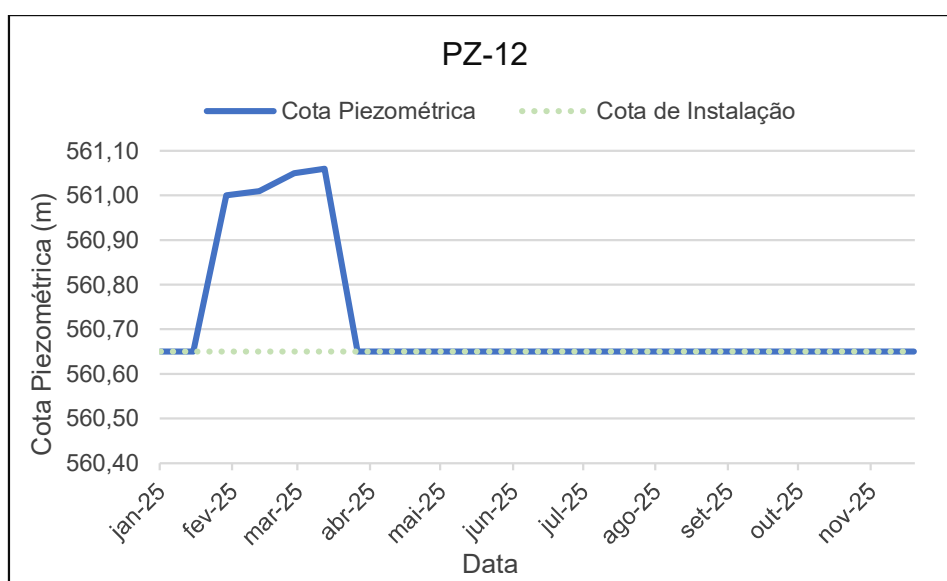
Foram identificados registros atípicos em campanhas iniciais (seco), condição incomum e que pode decorrer de erro de anotação ou de condição operacional excepcional.

Figura 13 - Comportamento da cota piezométrica registrada pelo PZ-12 ao longo de 2025

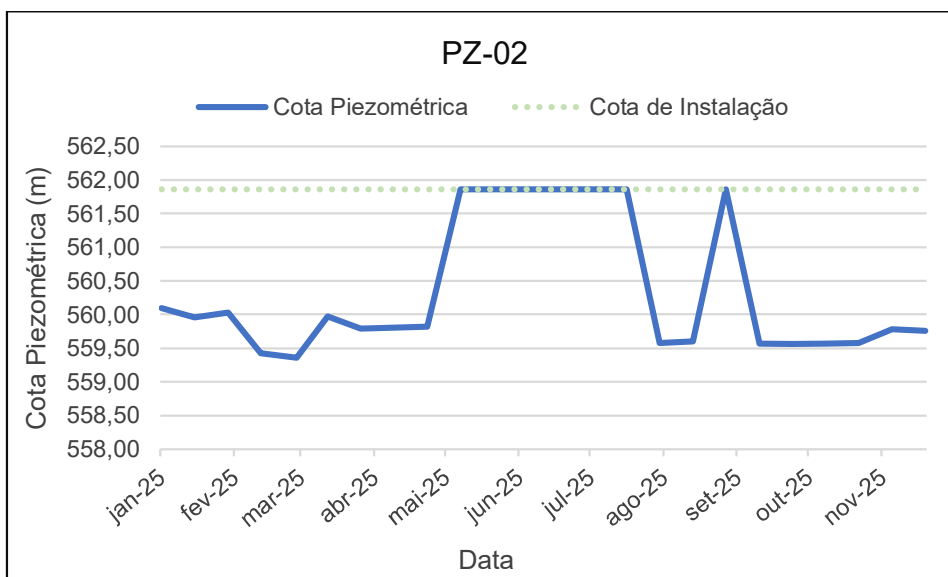
Figura 15 - Comportamento da cota piezométrica registrada pelo PZ-02 ao longo de 2025

Recomenda-se verificação em campo do comprimento útil do tubo, do ponto de referência adotado na leitura e das cotas cadastrais, com registro fotográfico e checagem topográfica.

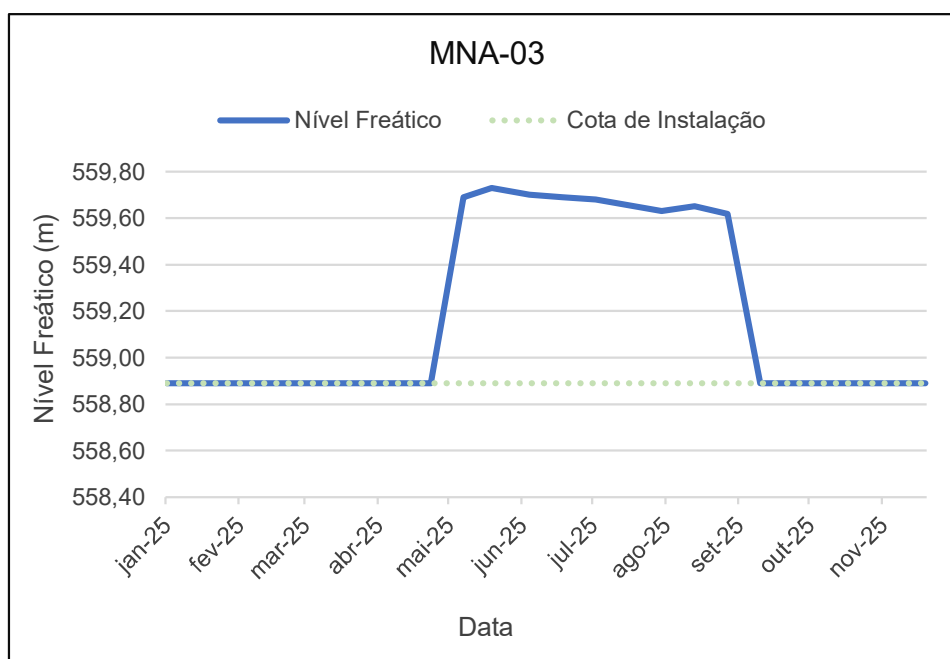
Figura 16 - Comportamento do nível freático registrado pelo MNA-03 ao longo de 2025

Assim, no ciclo de 2025, os picos observados no MNA-03 devem ser interpretados como pontos de verificação e não como tendência confirmada. Recomenda-se confrontar esses registros com as fichas originais e com o padrão de preenchimento adotado na transição para o sistema, além de reforçar procedimento de leitura (ponto de referência fixo e repetição de aferição quando houver discrepância), garantindo comparabilidade entre campanhas.

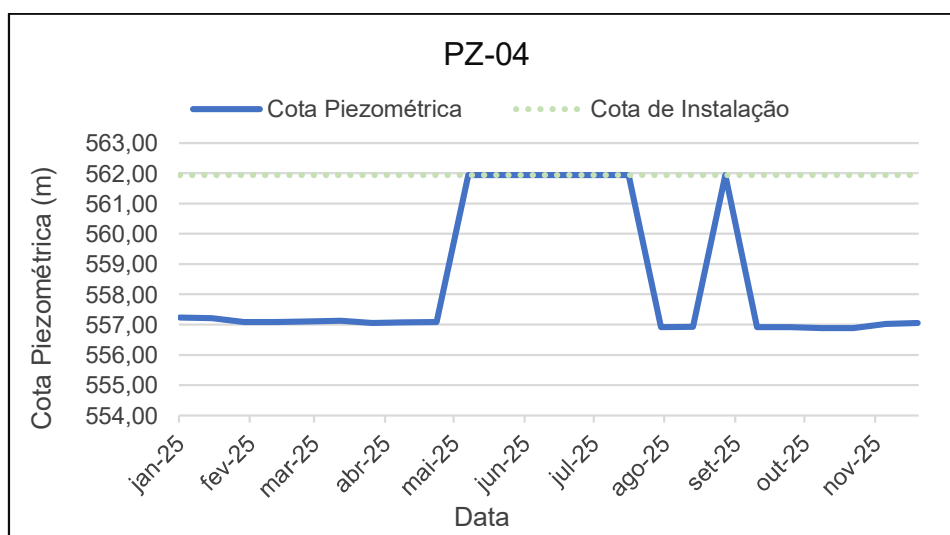
Figura 19 - Comportamento da cota piezométrica registrada pelo PZ-04 ao longo de 2025

Nesse contexto, para o ciclo analisado, recomenda-se tratar os registros do PZ-04 que produzem cotas inferiores à instalação como dados com confiabilidade reduzida, mantendo-se o registro histórico, porém evitando conclusões geotécnicas sobre rebaixamento ou elevação de poropressão com base nesses pontos específicos, até que seja realizada verificação em campo e saneamento do cadastro/metodologia de leitura.

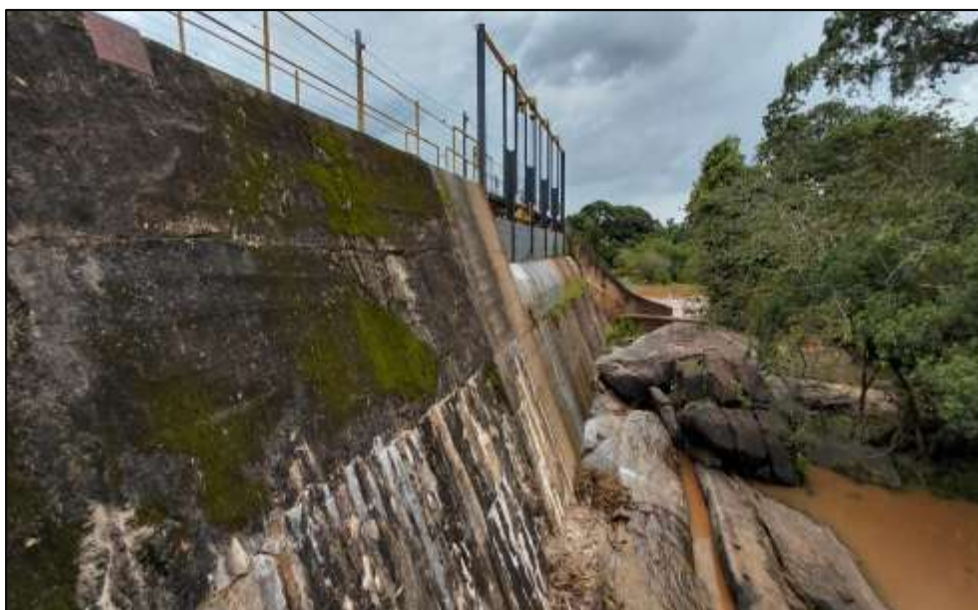
A principal ocorrência registrada, em continuidade ao ciclo anterior, foi a presença de infiltrações localizadas no segmento da barragem próximo à Casa de Força I (Figura 31).

No momento da inspeção, tais infiltrações apresentavam-se colmatadas, sem indicação de aumento de vazão. Nessas condições, a anomalia é enquadrada como normal, por não representar risco imediato à segurança da estrutura.

Figura 31 - Infiltrações no segmento da barragem próximo a Casa de Força I.

Apesar disso, infiltrações, ainda que colmatadas, devem permanecer sob acompanhamento, uma vez que podem reativar-se em períodos de maior carga hidráulica, ciclos de molhagem e secagem ou mudanças operacionais. Recomenda-se, portanto, o monitoramento sistemático ao longo do tempo, com inspeções comparativas e registro fotográfico padronizado dos pontos, priorizando a verificação em períodos chuvosos e ou de vertimento, de modo a identificar precocemente qualquer alteração de padrão (reabertura, aumento de vazão, surgências novas ou progressão).

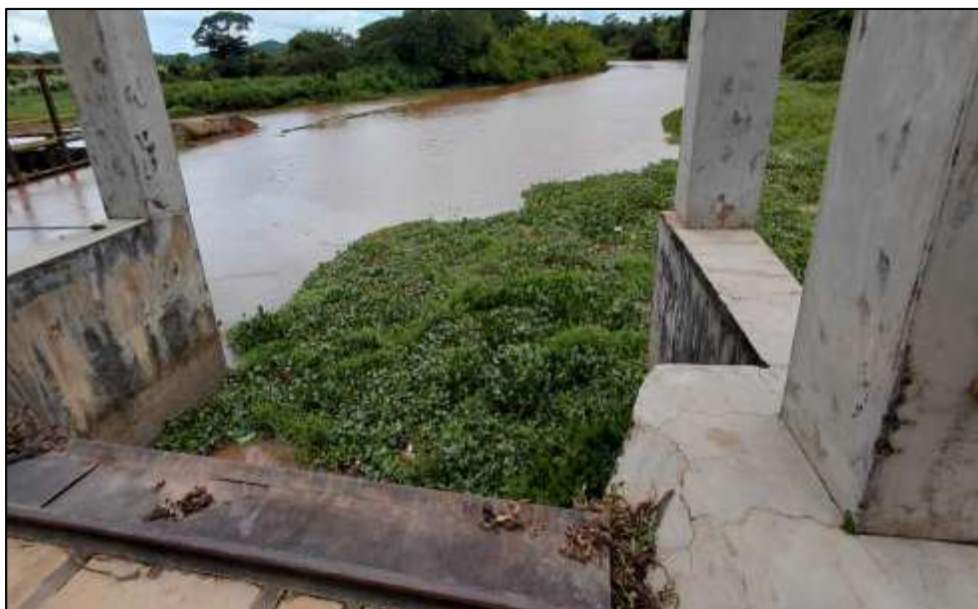
Como ocorrência, foi observada presença significativa de vegetação aquática concentrada nas proximidades da tomada d'água da Casa de Força II, conforme registro fotográfico (Figura 36).

Figura 36- Presença significativa de vegetação aquática no reservatório, com concentração nas proximidades da tomada d'água da Casa de Força II

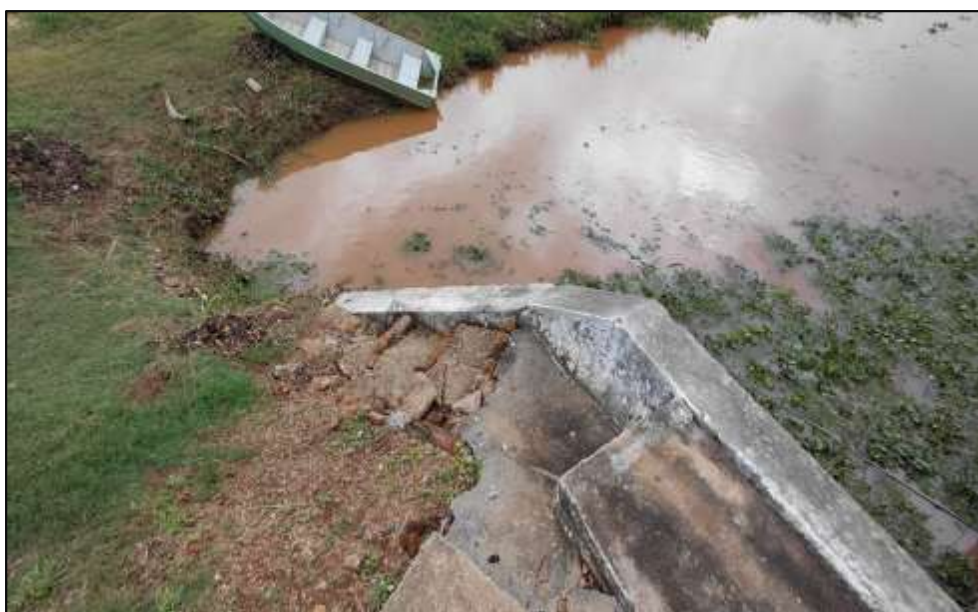
Como ocorrência pontual, foi constatada degradação de uma escada de acesso localizada na Casa de Força I, utilizada para acesso da área a montante do barramento (Figuras 50 e 51). Observou-se deterioração do elemento, com patamar e degraus danificados, perda de integridade superficial, indicando desgaste por envelhecimento e ação do tempo.

Figura 50 - Vista geral da escada de acesso na Casa de Força I, com degradação de patamares e degraus (elementos fraturados e desagregados), caracterizando perda de integridade e necessidade de reforma

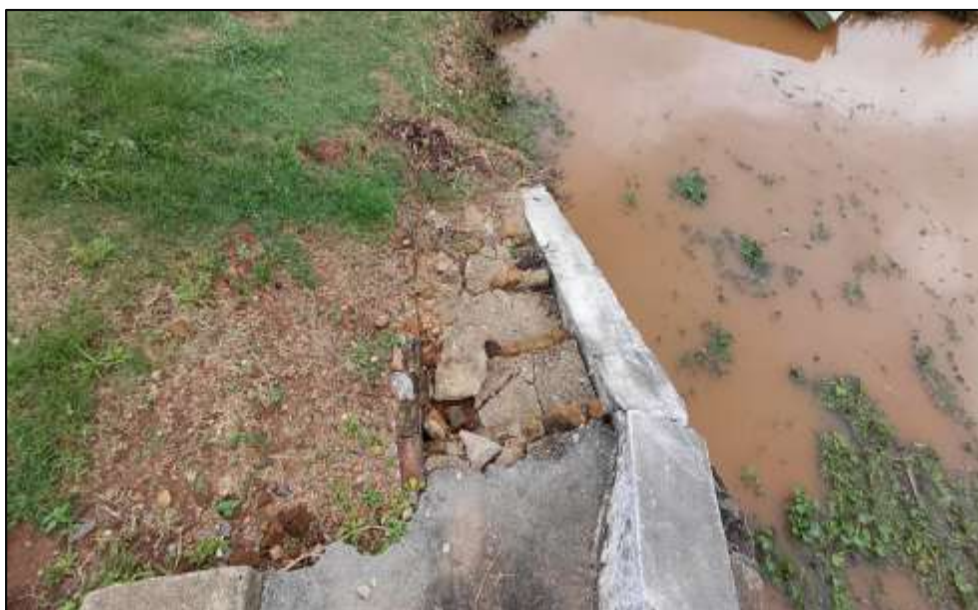
Figura 51 - Detalhe da escada de acesso na Casa de Força I, evidenciando patamar com ruptura e deslocamentos, além de ausência de guarda-corpo no trecho de circulação, configurando condição inadequada para acesso seguro

Registra-se, ainda, a anomalia de natureza operacional identificada na Casa de Força I (escada degradada e sem guarda-corpo), que não afeta a estabilidade do barramento, mas requer correção para restabelecimento de condições adequadas de acesso e segurança ocupacional.

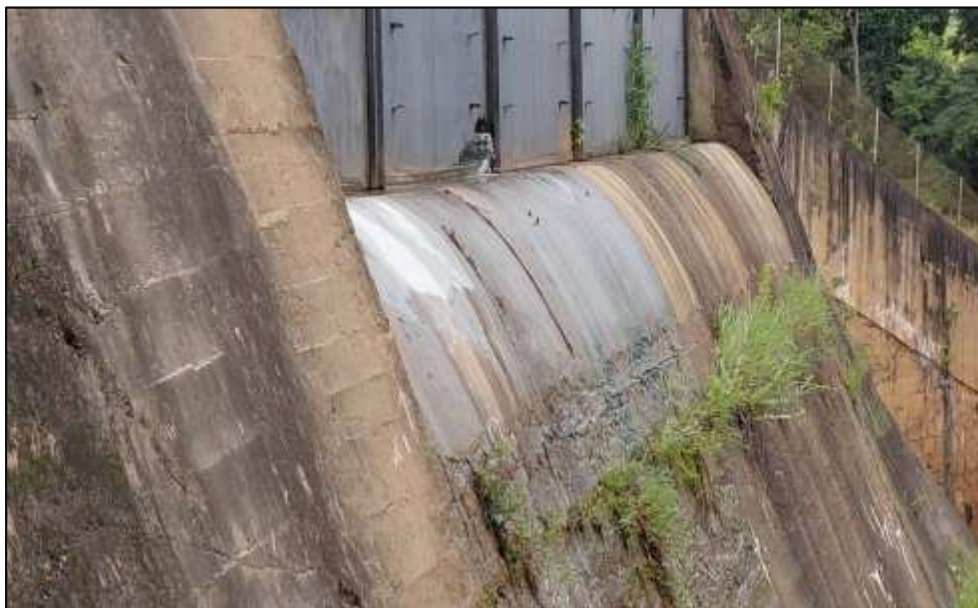
Figura 59 - Vertedouro da PCH Cachoeira do Lavrinha, com registro do trecho nas proximidades da Casa de Força I onde foi executada a correção de deslocamento no concreto, conforme ação corretiva prevista no ciclo anterior

No mesmo período, promoveu-se a correção de deslocamento em área próxima ao vertedouro nas proximidades da Casa de Força I, medida associada à durabilidade do concreto e à prevenção de progressão de danos superficiais. Foi executada, ainda, a retirada de vegetação de porte arbóreo nas proximidades da Casa de Força I, removendo interferências que poderiam comprometer a integridade de estruturas adjacentes.

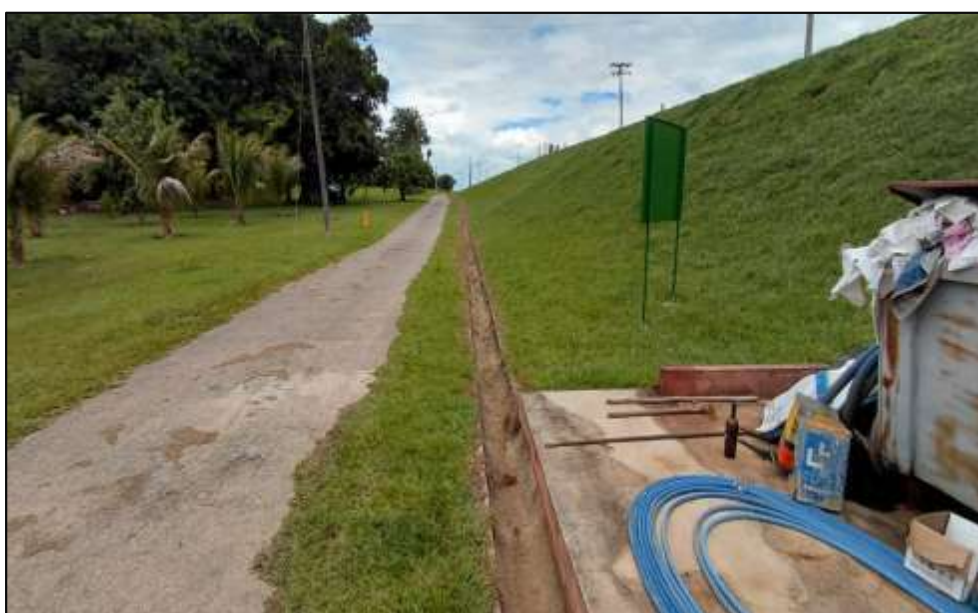
Figura 60 - Barragem de terra, margem direita, paramento de jusante, com indicação da área anteriormente afetada por cupinzeiros e que se encontra com tratamento executado, sem evidências de reincidência no momento da vistoria

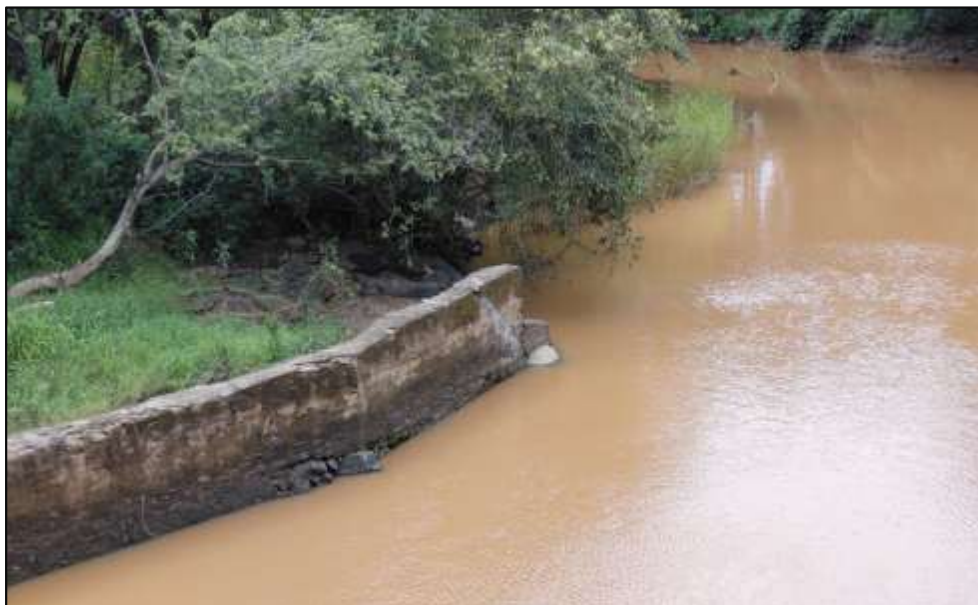
Figura 61 - Canal de retorno (canal de fuga) da Casa de Força I, com registro do muro lateral após correção de rachadura anteriormente identificada, evidenciando a execução da ação corretiva e restabelecimento da condição superficial do elemento

Por fim, foi efetuada a correção de rachadura em muro do canal de retorno (canal de fuga) da Casa de Força I, restabelecendo condições adequadas nesse elemento.

VII	Rachadura no muro lateral do canal de fuga da Casa de Força I	Normal	Reparação durante o próximo período seco.	Abril - Setembro/2025	Executado (Figura 61)
VIII	Vegetação arbórea próxima ao muro lateral do canal de fuga da Casa de Força I	Normal	Remoção da vegetação.	Abril - Setembro/2025	Executado (Figura 62)
IX	Ausência de segunda talha elétrica ou manual no sistema de içamento das comportas próximas à Casa de Força II	Normal	Instalação de talha elétrica ou manual para redundância operacional.	30 dias	Executado

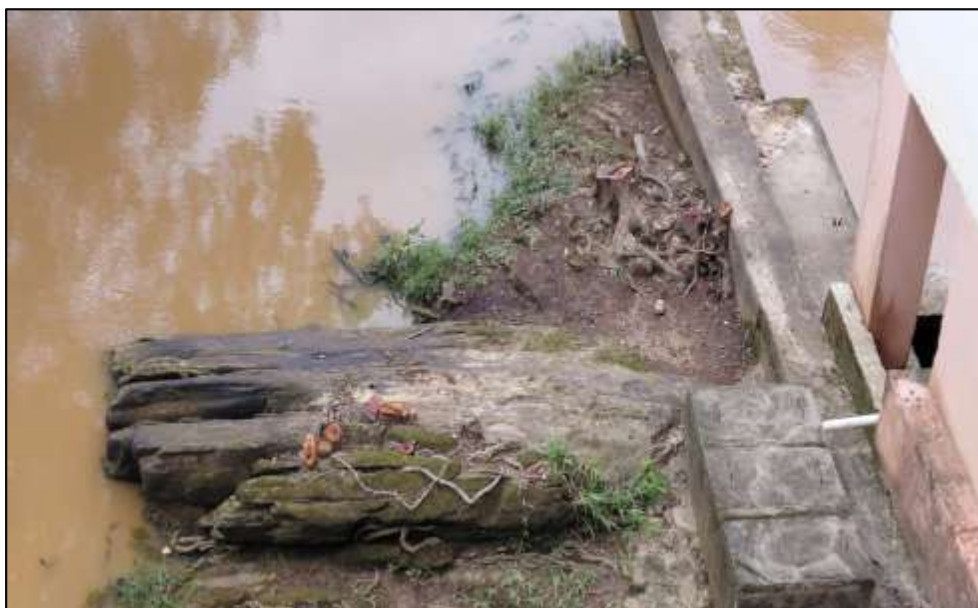
Figura 62 - Área nas proximidades da Casa de Força I e do canal de restituição após remoção de vegetação de porte arbóreo identificada na ISR do ciclo anterior, evidenciando a execução da medida corretiva recomendada
