Relatório de Inspeção de Segurança Regular e Auscultação Civil

PCH Cachoeira do Lavrinha

2025

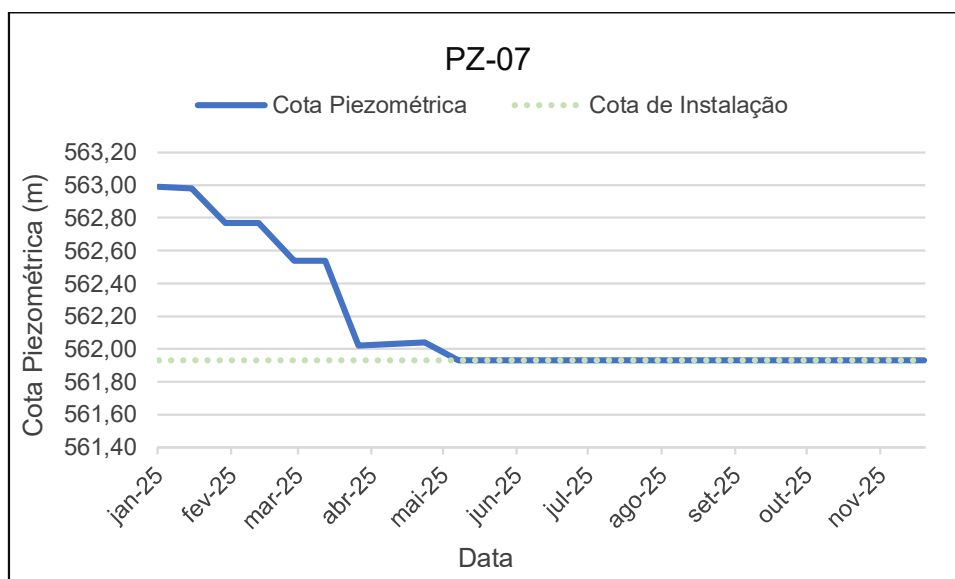
Figura 7 - Comportamento da cota piezométrica registrada pelo PZ-07 ao longo de 2025

O PZ-07 apresentou leituras com água no início do período e predominância de condição “seco” na sequência das campanhas, indicando que o nível piezométrico permaneceu abaixo do fundo do instrumento durante a maior parte do ano (Figura 7).

Do ponto de vista de estabilidade, níveis mais baixos tendem a ser favoráveis, desde que não associados a sinais anômalos em campo (surgências turvas, carreamento de finos, erosões internas ou mudanças abruptas não compatíveis com o regime sazonal).

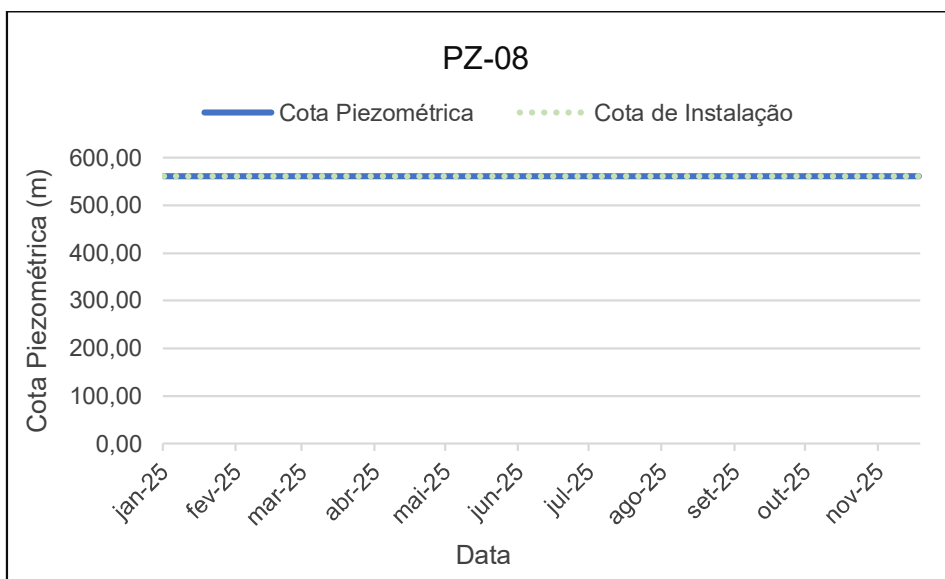
Figura 8 - Comportamento da cota piezométrica registrada pelo PZ-08 ao longo de 2025

O PZ-08 permaneceu em condição “seco” ao longo do período analisado na planilha compilada (Figura 8). Isso indica que, em 2025, o nível piezométrico não atingiu a profundidade monitorada por esse instrumento, ou que o instrumento, pela sua posição e cota de instalação, não está interceptando a zona saturada nas condições correntes. Recomenda-se avaliar a utilidade do ponto para o acompanhamento de segurança.

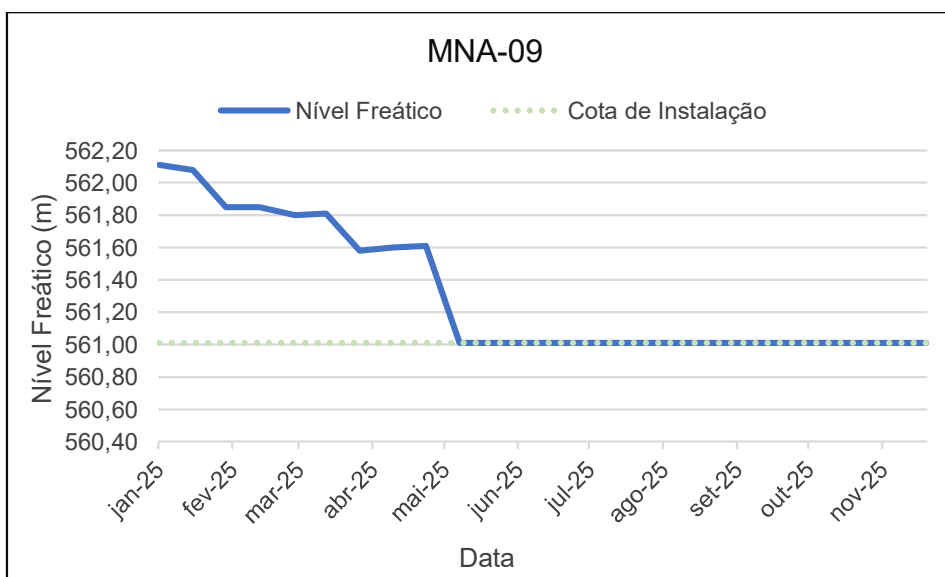
Figura 9 - Comportamento do nível freático registrado pelo MNA-09 ao longo de 2025

O MNA-09 apresentou leituras com água no início do período analisado e, posteriormente, predominância de condição “seco” em grande parte do ano, indicando rebaixamento do nível abaixo do fundo do instrumento (Figura 9).

Esse resultado é coerente com forte sazonalidade e com a possibilidade de que o instrumento esteja instalado em posição em que a superfície freática se afasta significativamente durante o período seco. Recomenda-se manter o monitoramento e registrar de forma explícita o status “seco” para evitar lacunas de série.

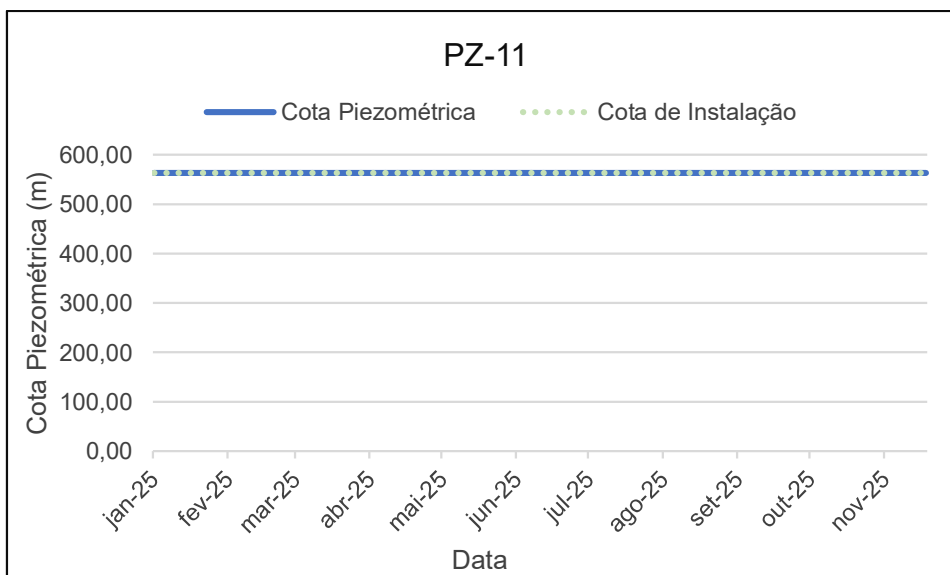
Figura 12 - Comportamento da cota piezométrica registrada pelo PZ-11 ao longo de 2025

O PZ-11 apresentou predominância de condição “seco” no período analisado, com ausência de leituras consistentes de coluna d’água na base compilada (Figura 12). Esse comportamento sugere que o nível piezométrico permaneceu abaixo do fundo do instrumento durante o ciclo monitorado.

Recomenda-se confirmar se o instrumento permanece íntegro, em caso de continuidade do padrão por ciclos sucessivos, reavaliar se o ponto atende ao objetivo de monitoramento do maciço.

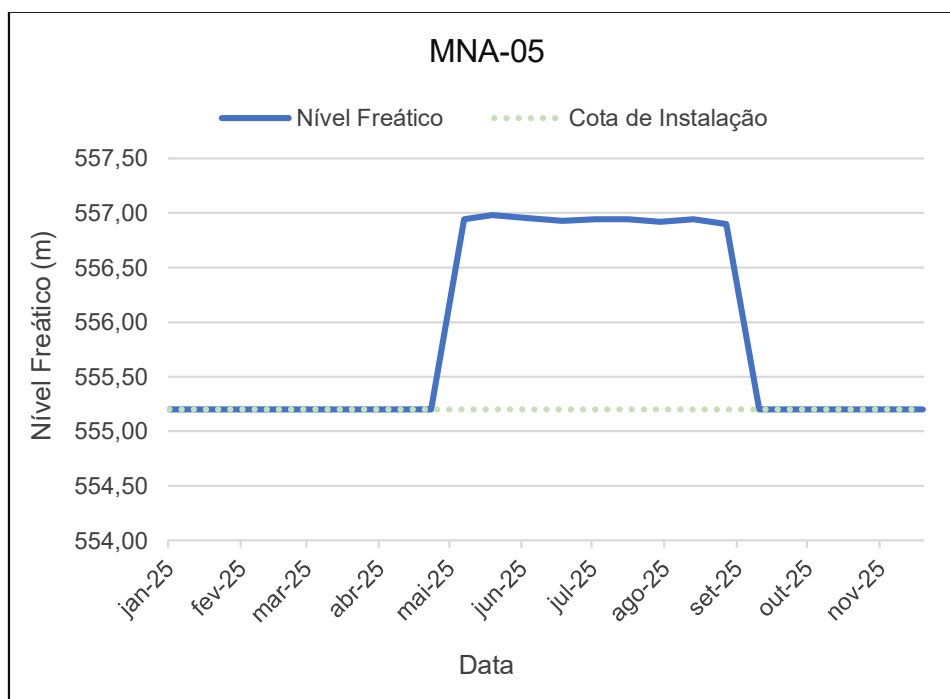
Figura 20 - Comportamento do nível freático registrado pelo MNA-05 ao longo de 2025

O MNA-05 apresenta padrão semelhante ao do MNA-03, iniciando o ano com registros de condição seco e, em sequência, exibindo subida abrupta na cota calculada, seguida de queda (Figura 20).

Esse comportamento pode ser influenciado por fatores de coleta e registro, tais como:

- a) inconsistência na referência de leitura;
- b) erro de transcrição na fase de consolidação de dados;
- c) confusão entre instrumentos em campanhas específicas; ou
- d) mudança de critério ao registrar “seco” e ao migrar de fichas físicas para sistema, gerando descontinuidade na série.

Dessa forma, os picos observados no MNA-05 devem ser tratados, neste ciclo, como indícios de inconsistência de registro que exigem verificação, não sendo recomendável utilizá-los isoladamente para inferência de elevação súbita do nível freático ou de alteração de regime de percolação. Recomenda-se revisar os registros primários correspondentes, padronizar o lançamento de “seco”, e reforçar

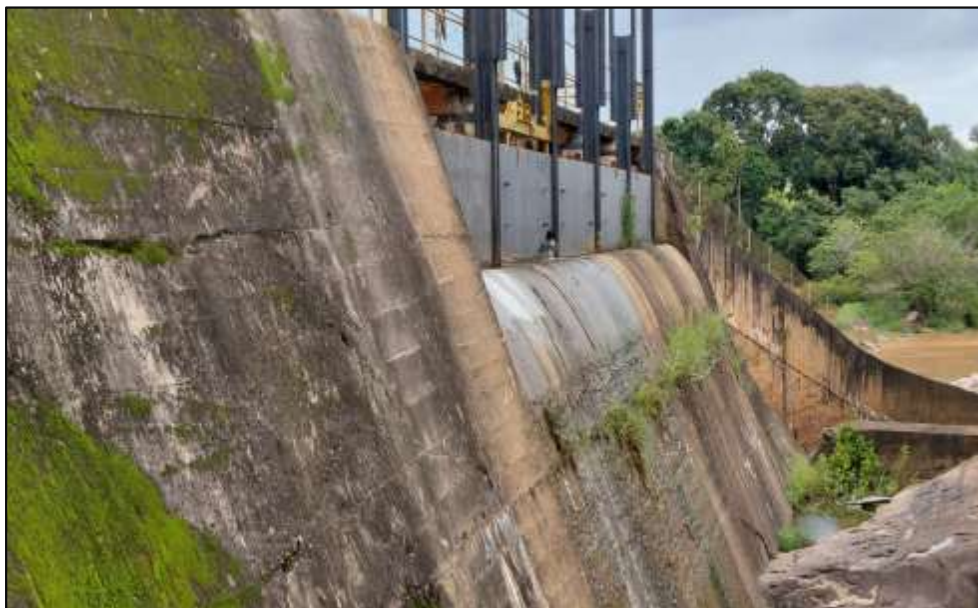
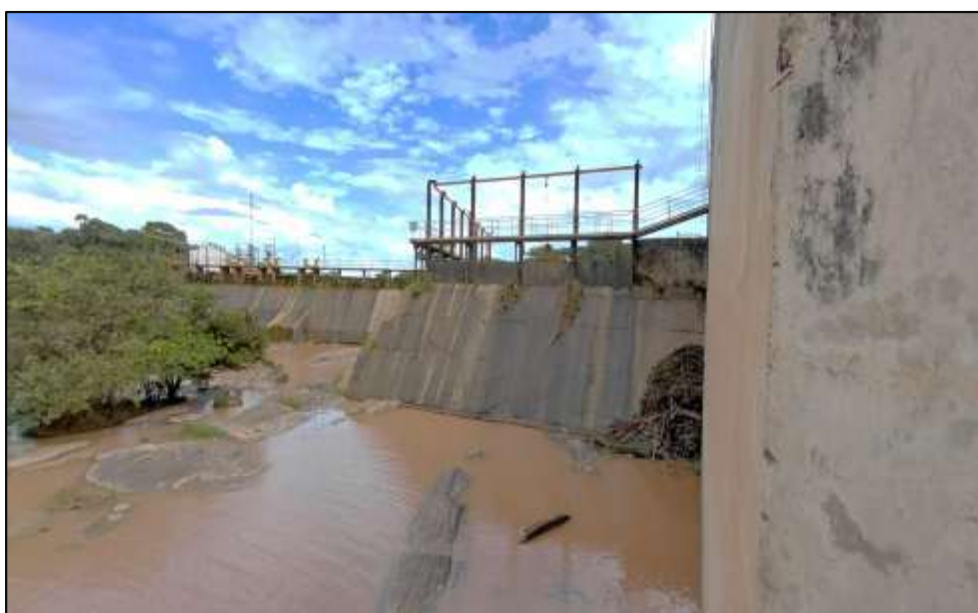
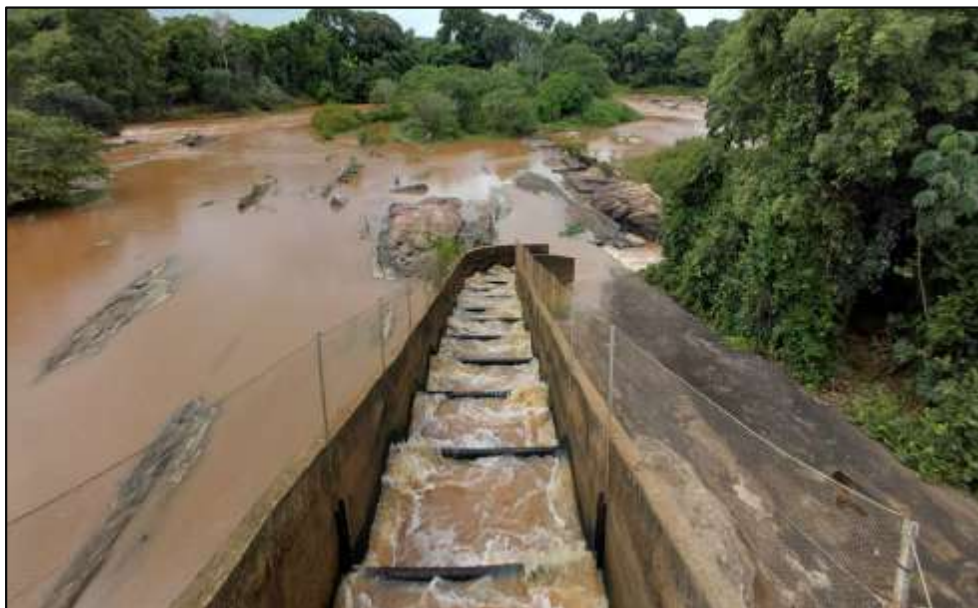
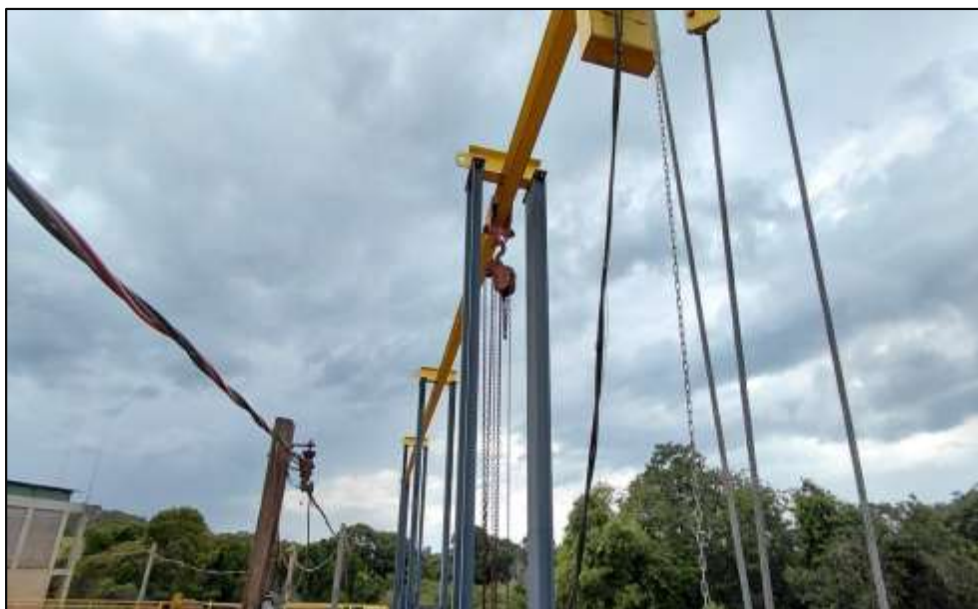
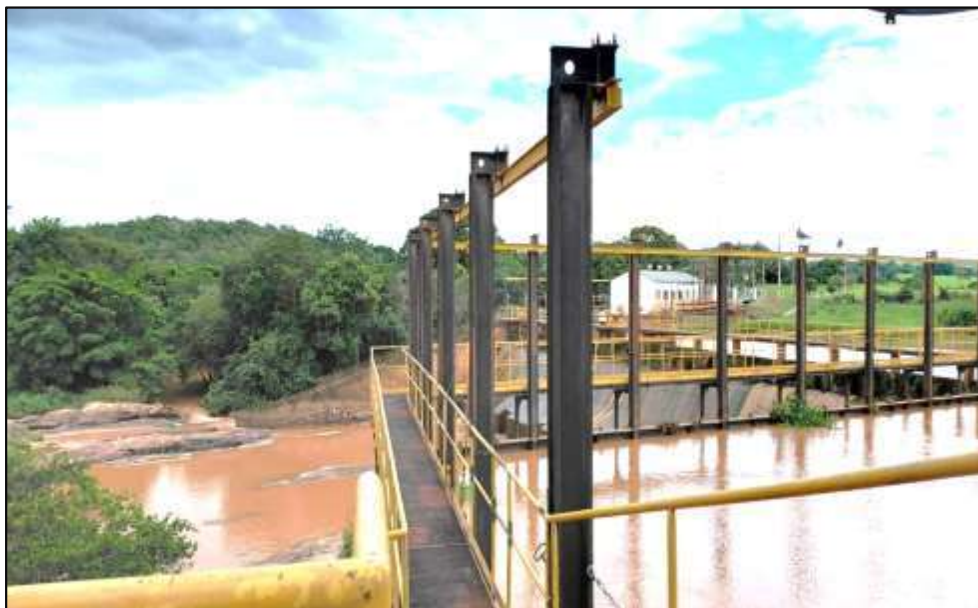
Nos testes executados, os dispositivos avaliados apresentaram funcionamento satisfatório, sem evidência de travamento, desalinhamento ou limitação relevante de manobra no momento da inspeção.

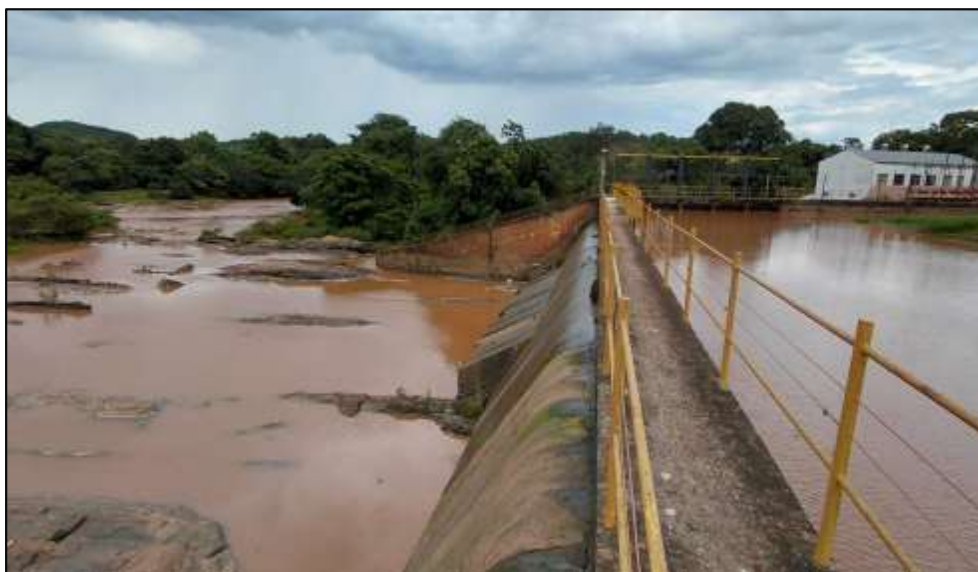
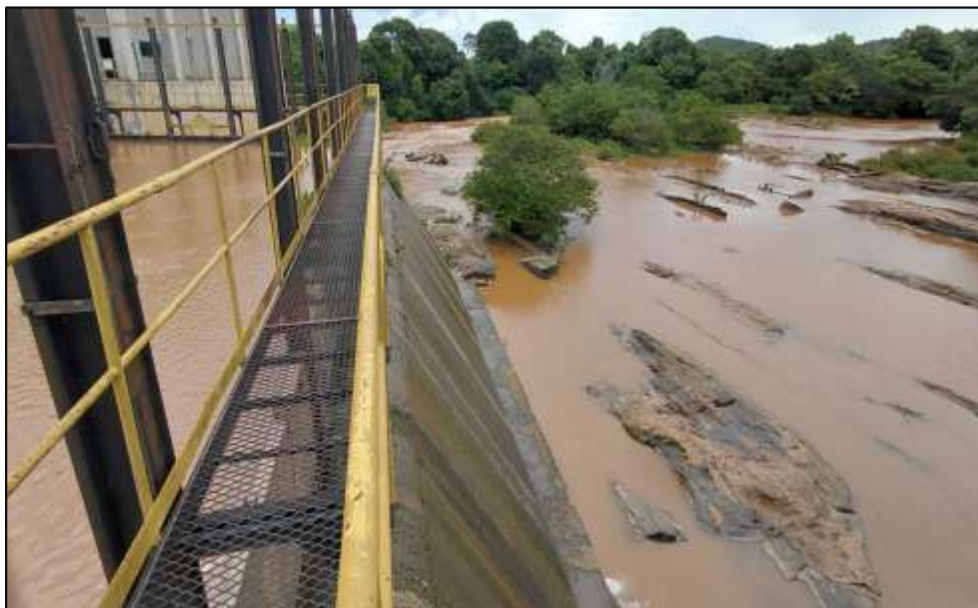
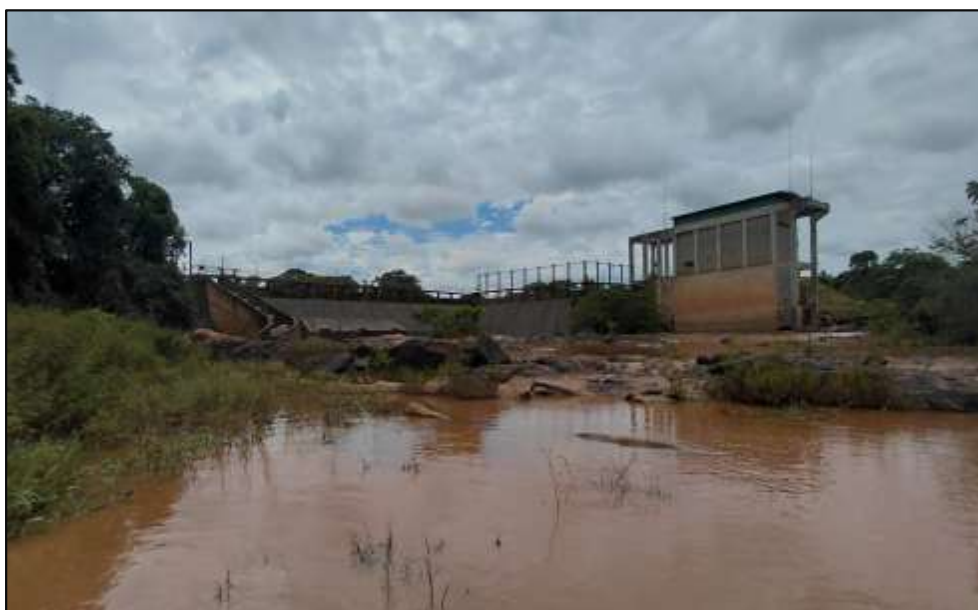
Durante a vistoria realizada em 20.12.2025, não foram identificadas anomalias com potencial de comprometer a segurança da barragem de concreto no curto prazo. As condições observadas indicam manutenção da integridade aparente da estrutura, sem evidência de deformações, instabilidades ou alterações que indiquem perda de desempenho estrutural (Figuras 28 a 30).

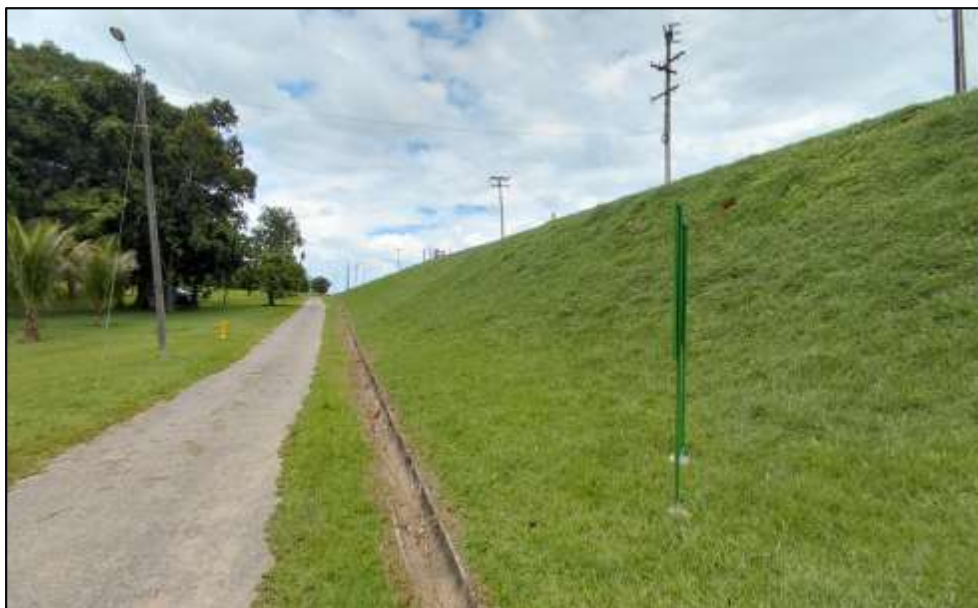
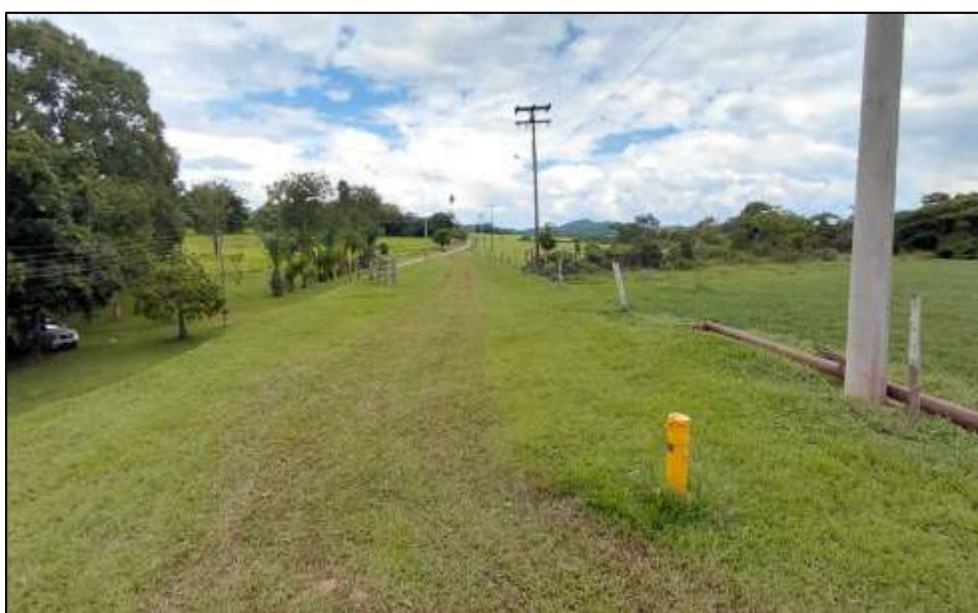
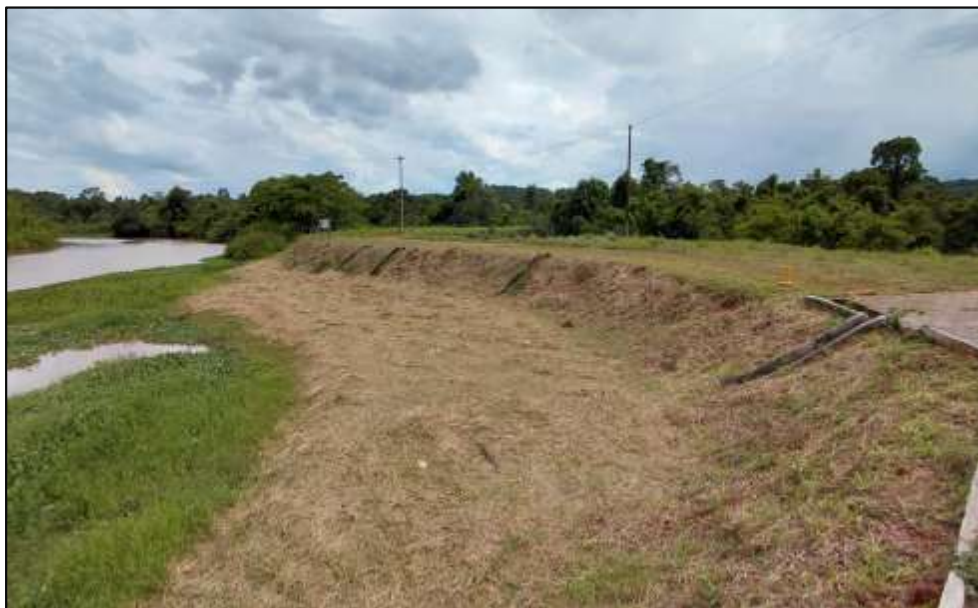
No ciclo avaliado, não foram identificadas anomalias capazes de comprometer a segurança da estrutura, não se observando indícios de instabilidade, deformações relevantes, erosões ou manifestações típicas de percolação interna.

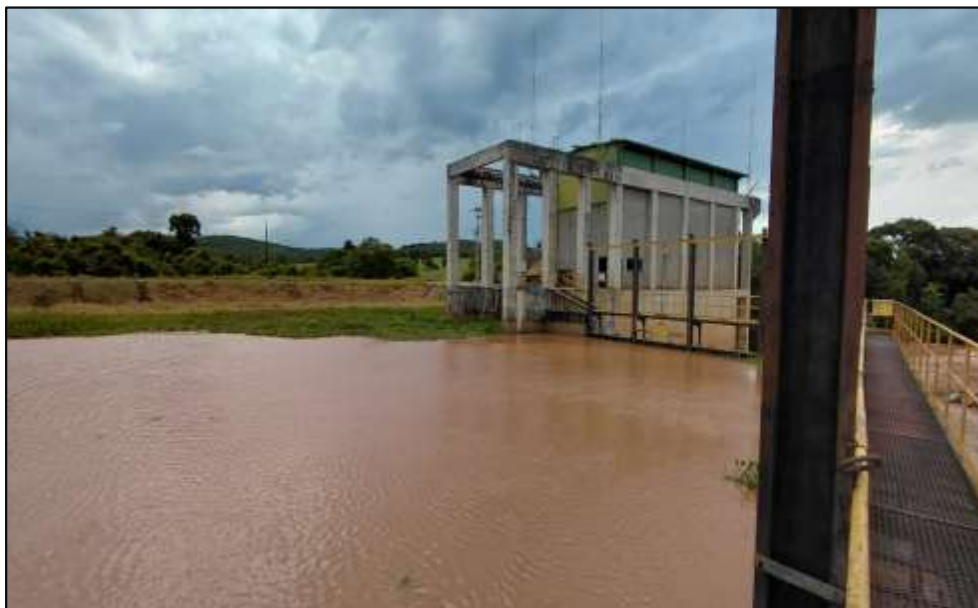
Figura 35 - Reservatório da PCH Cachoeira do Lavrinha

Durante a vistoria realizada em 20.12.2025, o reservatório foi avaliado quanto às condições gerais de operação, presença de materiais flutuantes, acúmulo de detritos e interferências que possam afetar o desempenho hidráulico e a segurança operacional das estruturas associadas, especialmente nas proximidades das tomadas d'água (Figura 35).

No conjunto, não foram identificadas anomalias com potencial de comprometer a segurança da barragem ou das estruturas do aproveitamento.

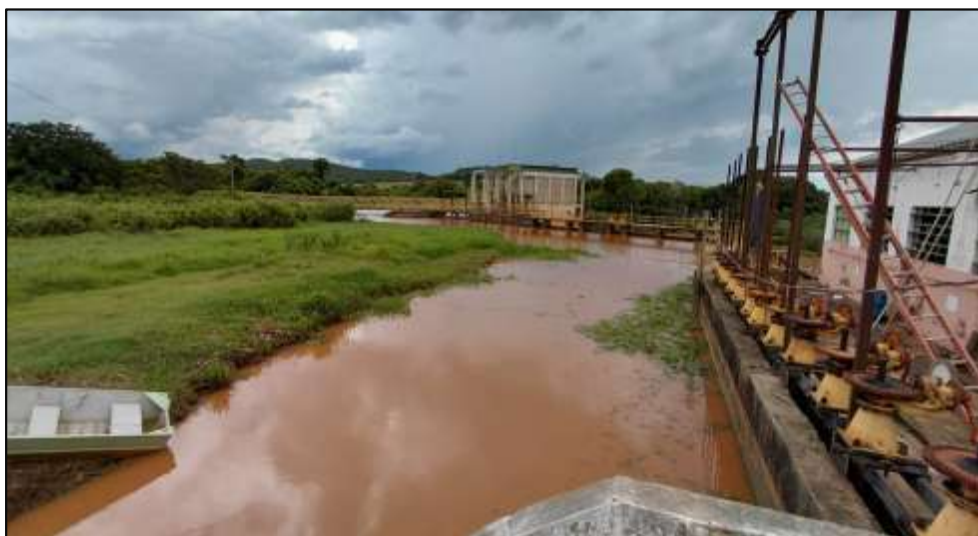
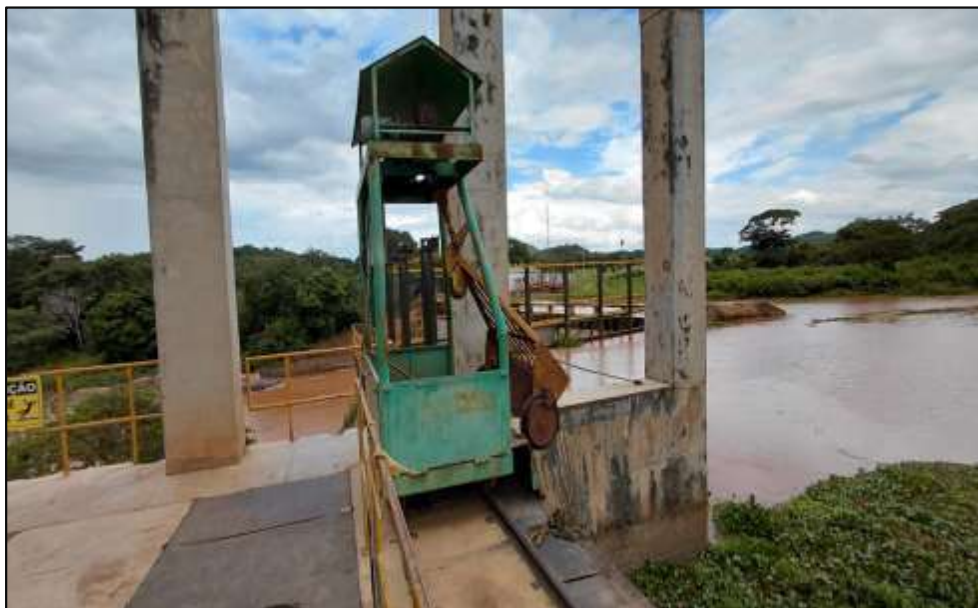
No ciclo avaliado, não foram identificadas anomalias relacionadas às tomadas d'água que possam comprometer a segurança das estruturas ou o desempenho operacional do sistema de captação, motivo pelo qual o item é enquadrado como nível normal. Recomenda-se a manutenção das rotinas de inspeção e limpeza preventiva, especialmente em períodos de maior carreamento de materiais.

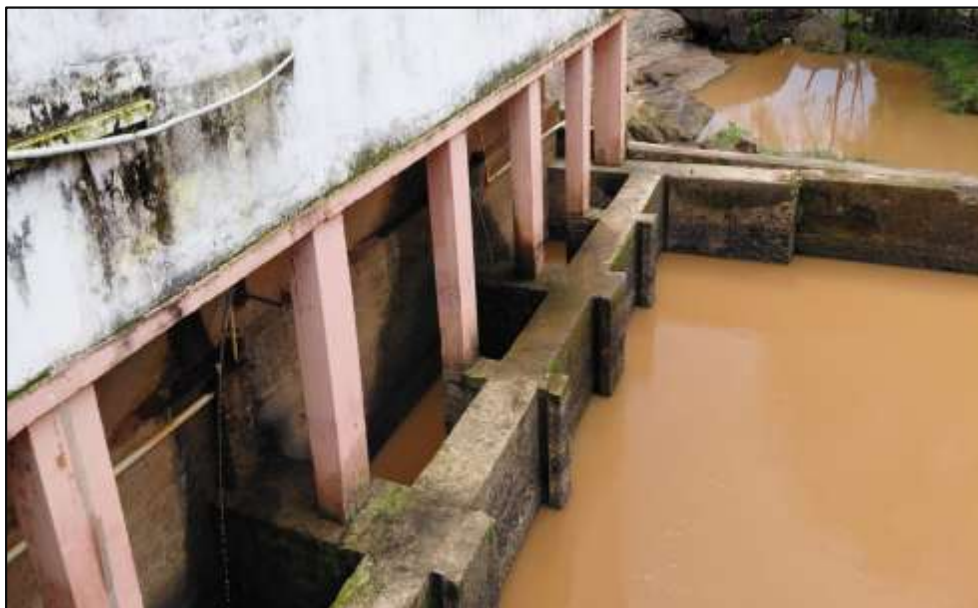
Figura 39 - Trecho inicial do Canal de fuga associado a Casa de Força I

No ciclo avaliado, não foram identificadas anomalias relacionadas aos canais de fuga que possam comprometer a segurança ou o desempenho hidráulico das estruturas, não se observando sinais de instabilidade, danos estruturais relevantes, processos erosivos significativos ou interferências que demandem correção imediata. Assim, o item é enquadrado como nível normal, mantendo-se recomendadas as rotinas de inspeção e conservação, sobretudo após eventos chuvosos e períodos de maior vazão, quando podem ocorrer carreamento de materiais, deposições localizadas e evolução de processos superficiais.

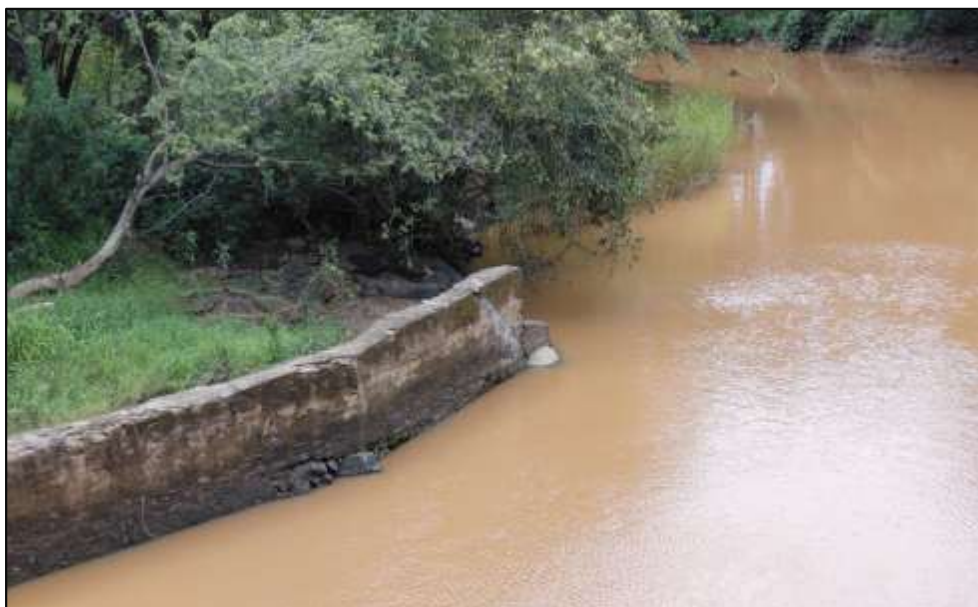
Figura 40 - Vista do final do canal de fuga associado a Casa de Força I

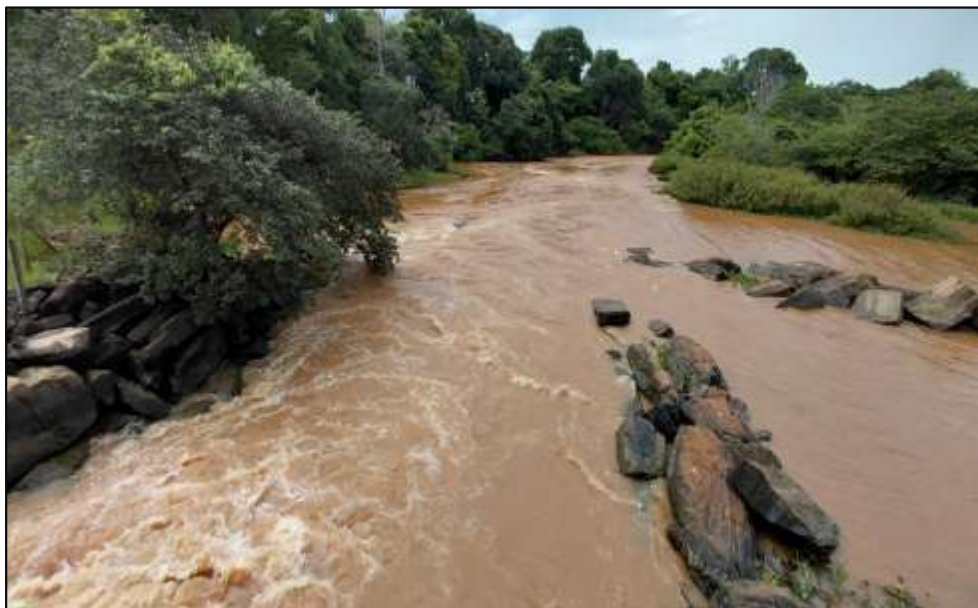
Figura 41 - Canal de fuga associado a Casa de Força II, construído em enrocamento

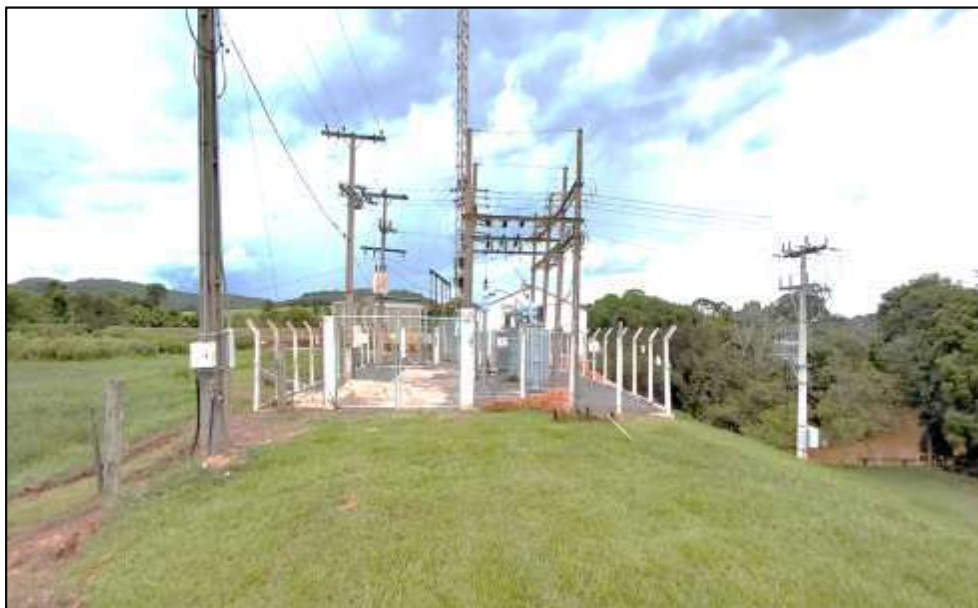
Figura 42 - Vista da Subestação I

No ciclo avaliado, não foram identificadas anomalias relacionadas às subestações que possam comprometer a segurança, a confiabilidade operacional ou as condições de operação do sistema elétrico do empreendimento. Assim, a condição é enquadrada como normal, recomendando-se a manutenção das rotinas de inspeção e conservação preventiva, conforme procedimentos internos de operação e manutenção.

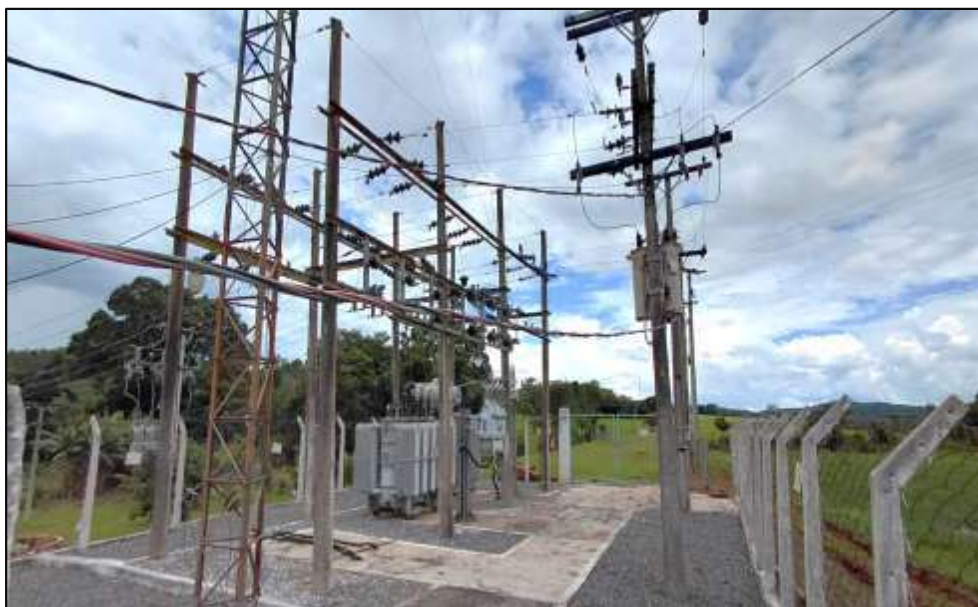
Figura 43 - Vista da Subestação II

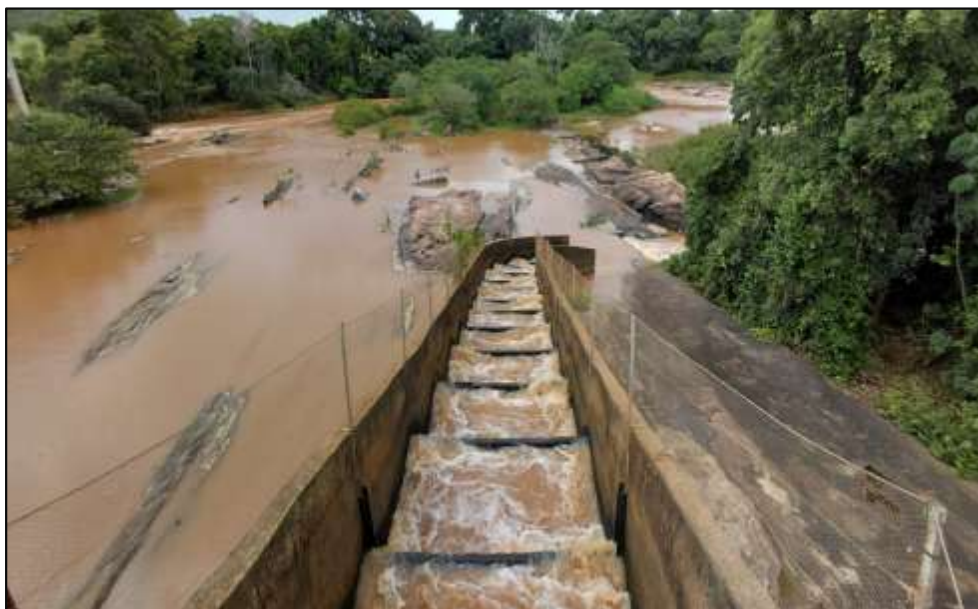
Figura 44 - Sistema de Transposição de Peixes

No ciclo avaliado, não foram identificadas anomalias relativas ao sistema de transposição que possam comprometer seu funcionamento ou representar risco às estruturas associadas. Dessa forma, a situação é enquadrada como normal, recomendando-se a manutenção das rotinas de inspeção e limpeza preventiva, especialmente após períodos chuvosos.

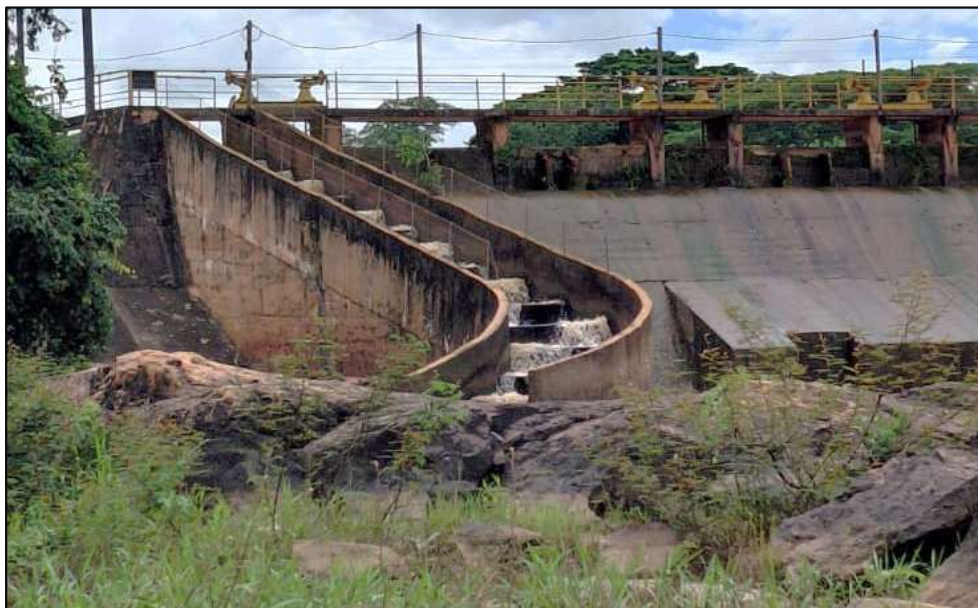
Figura 45 - Sistema de transposição de Peixes visto a partir da jusante da barragem

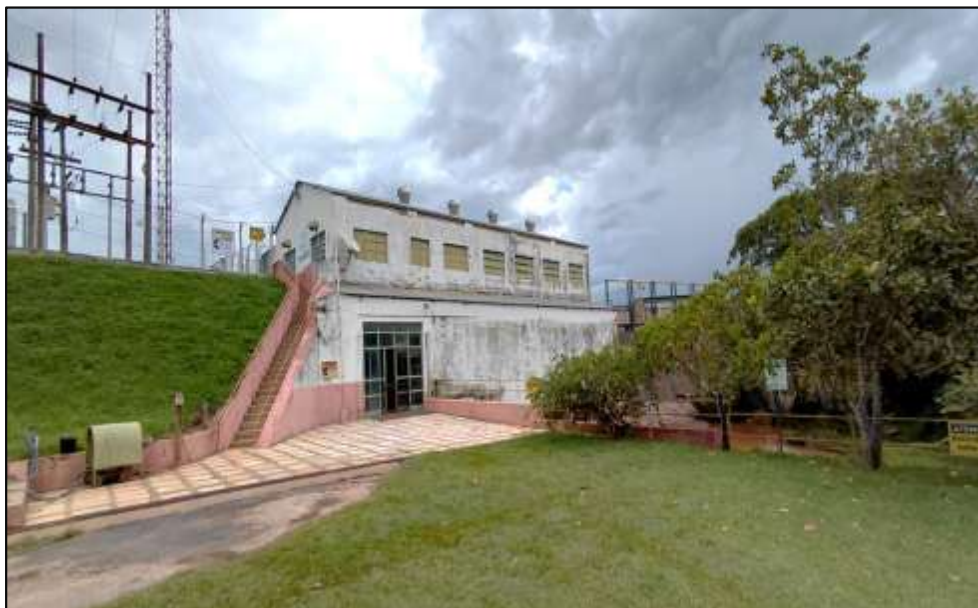
No ciclo avaliado, não foram identificadas anomalias com potencial de comprometer a segurança estrutural das Casas de Força.

Figura 46 - Vista externa da Casa de Força I

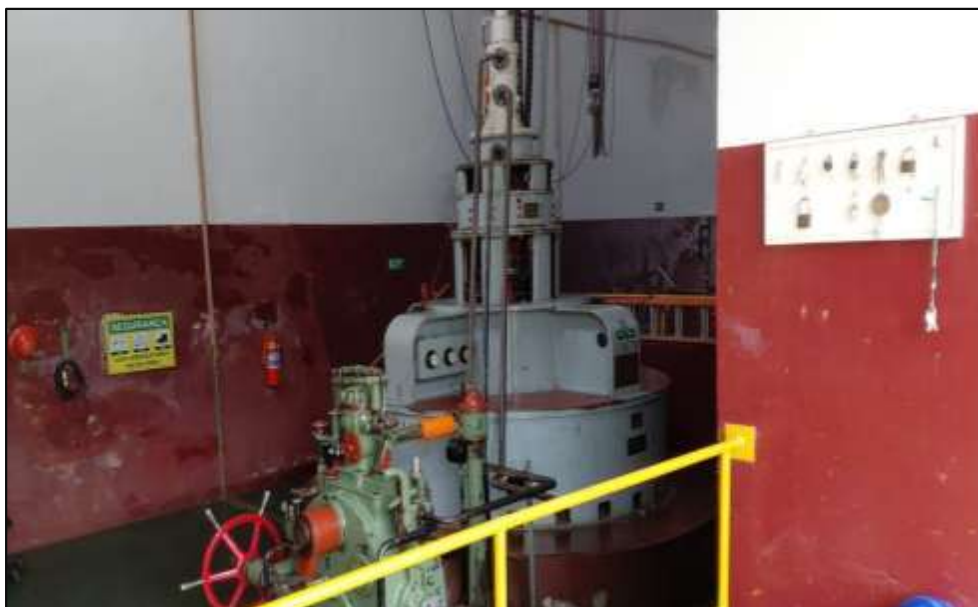
Figura 47 - Vista interna da Casa de Força I

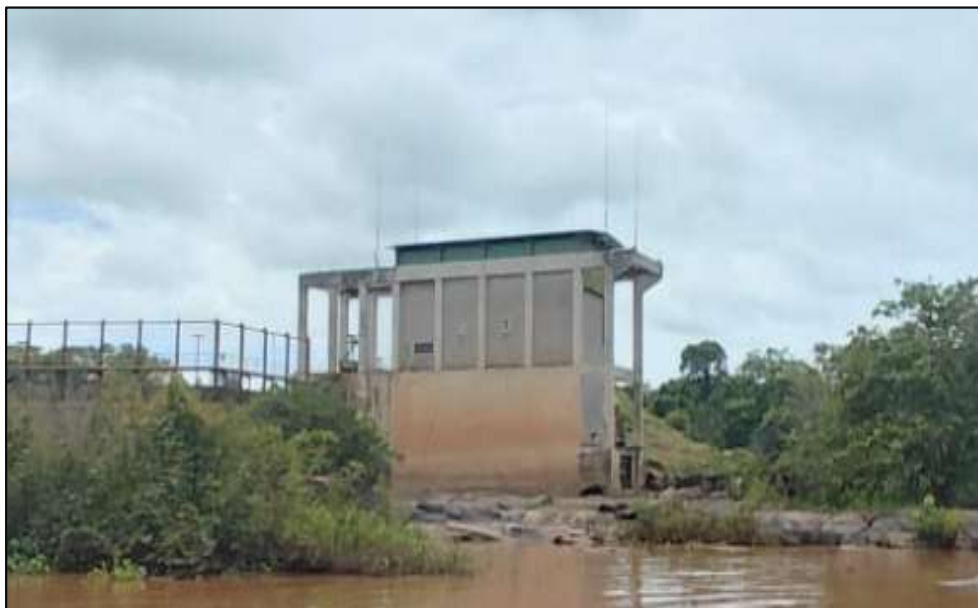
Figura 48 - Vista externa da Casa de Força II

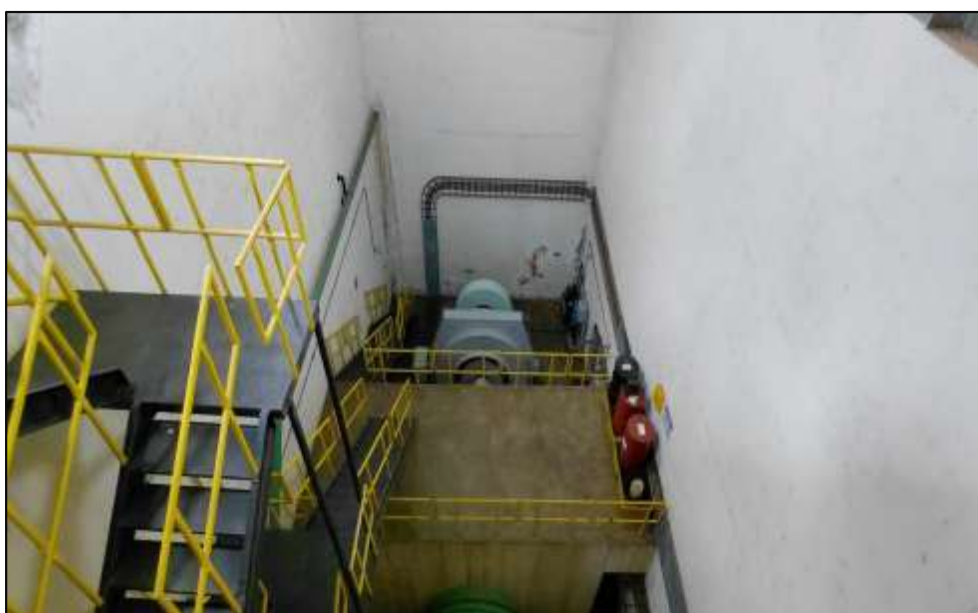
Figura 49 - Vista interna da Casa de Força II

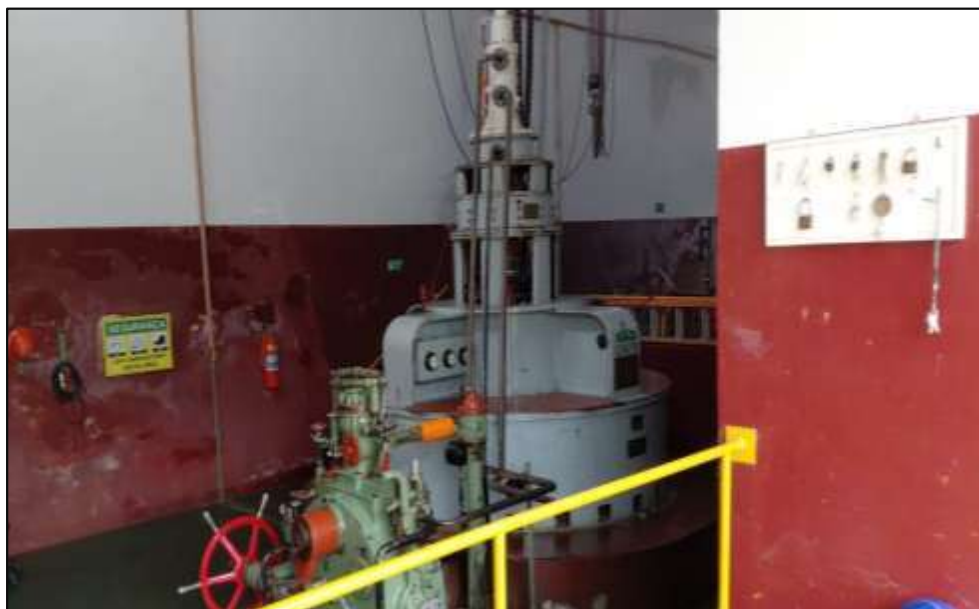
Figura 52 - Unidade Geradora 1

No ciclo avaliado, não foram identificadas anomalias relacionadas aos equipamentos eletromecânicos que possam comprometer a segurança, a confiabilidade operacional ou o desempenho do empreendimento.
